## INFORME 6ª VISITA DE OBRA CAPBA\_9:

### efarq estudio – Arq. Eugenio Fernández

### Obras visitadas del estudio:

- **Obra: Quirófanos** - Clínica 25 de Mayo -
- **Obra: Edificio Anexo de consultorios y servicios médicos** - Clínica 25 de Mayo -  
Ubicación: 20 de septiembre 1550
- **Obra: Vivienda unifamiliar "La Blanquita"** - Acantilados Golf - Ubicación : Calle 489 N°2212 ( esq. calle 40 ) - (obra finalizada).

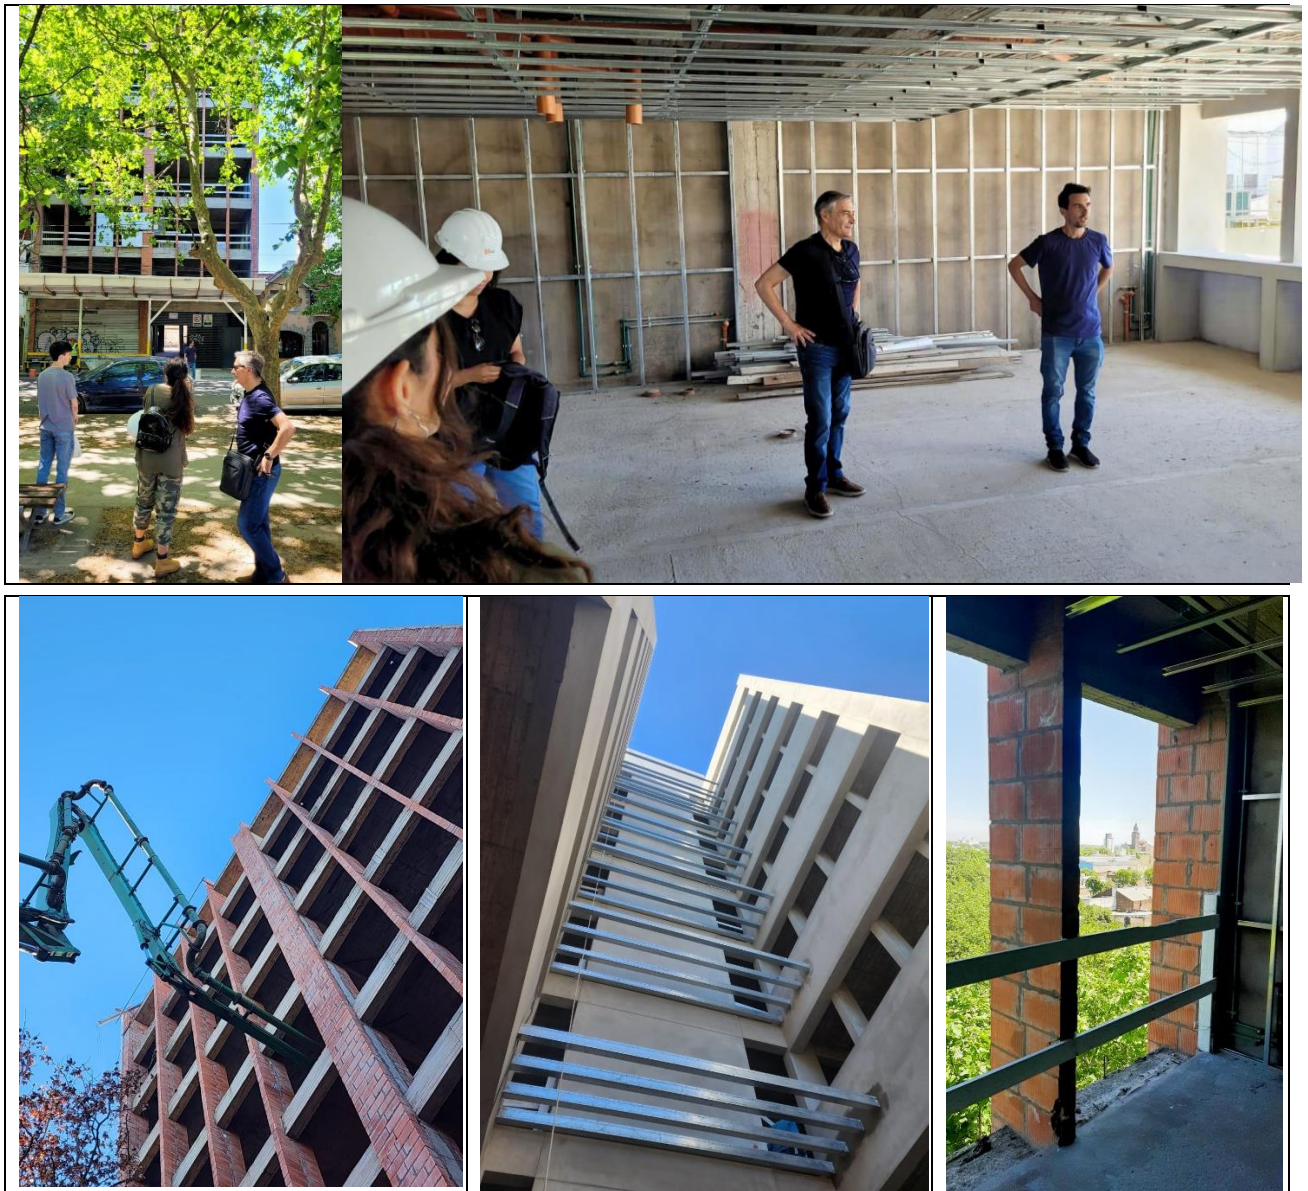
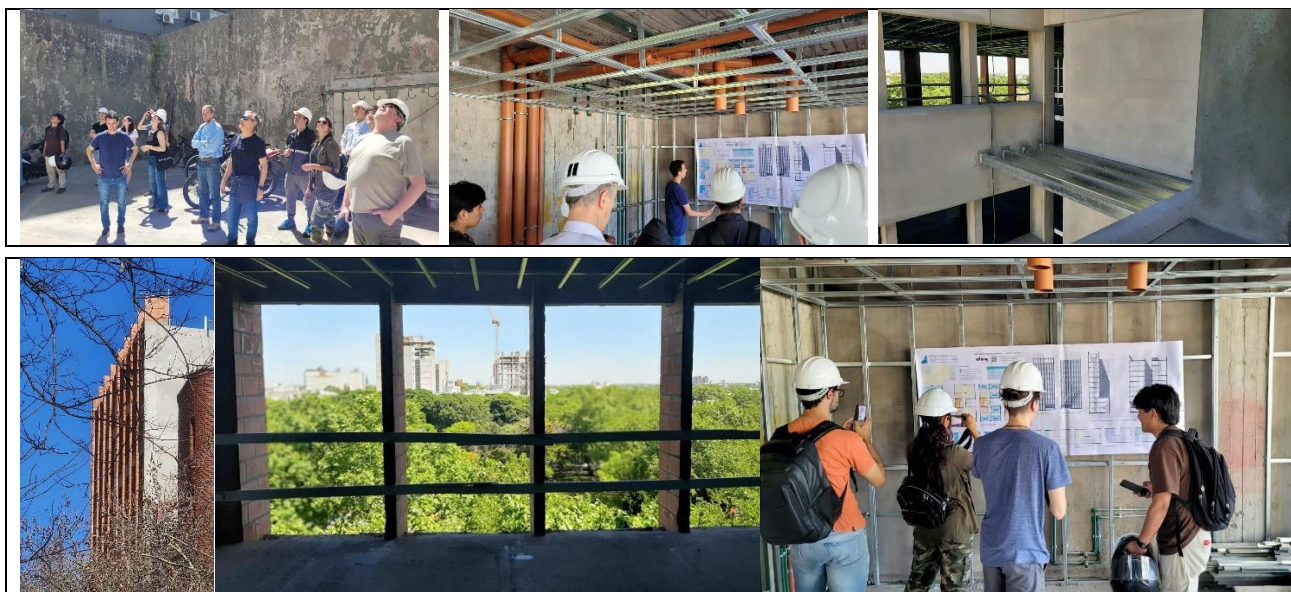
### Edificio Anexo de consultorios y servicios médicos

Se encuentra en ejecución un edificio destinado a consultorios médicos, conformado por **planta baja y ocho niveles superiores**. La estructura original —proyectada para uso administrativo— permaneció paralizada aproximadamente **siete años**, hasta ser adquirida por la Clínica 25 de Mayo, que decidió reconvertirla para concentrar en un único volumen los consultorios actualmente dispersos en distintos inmuebles.

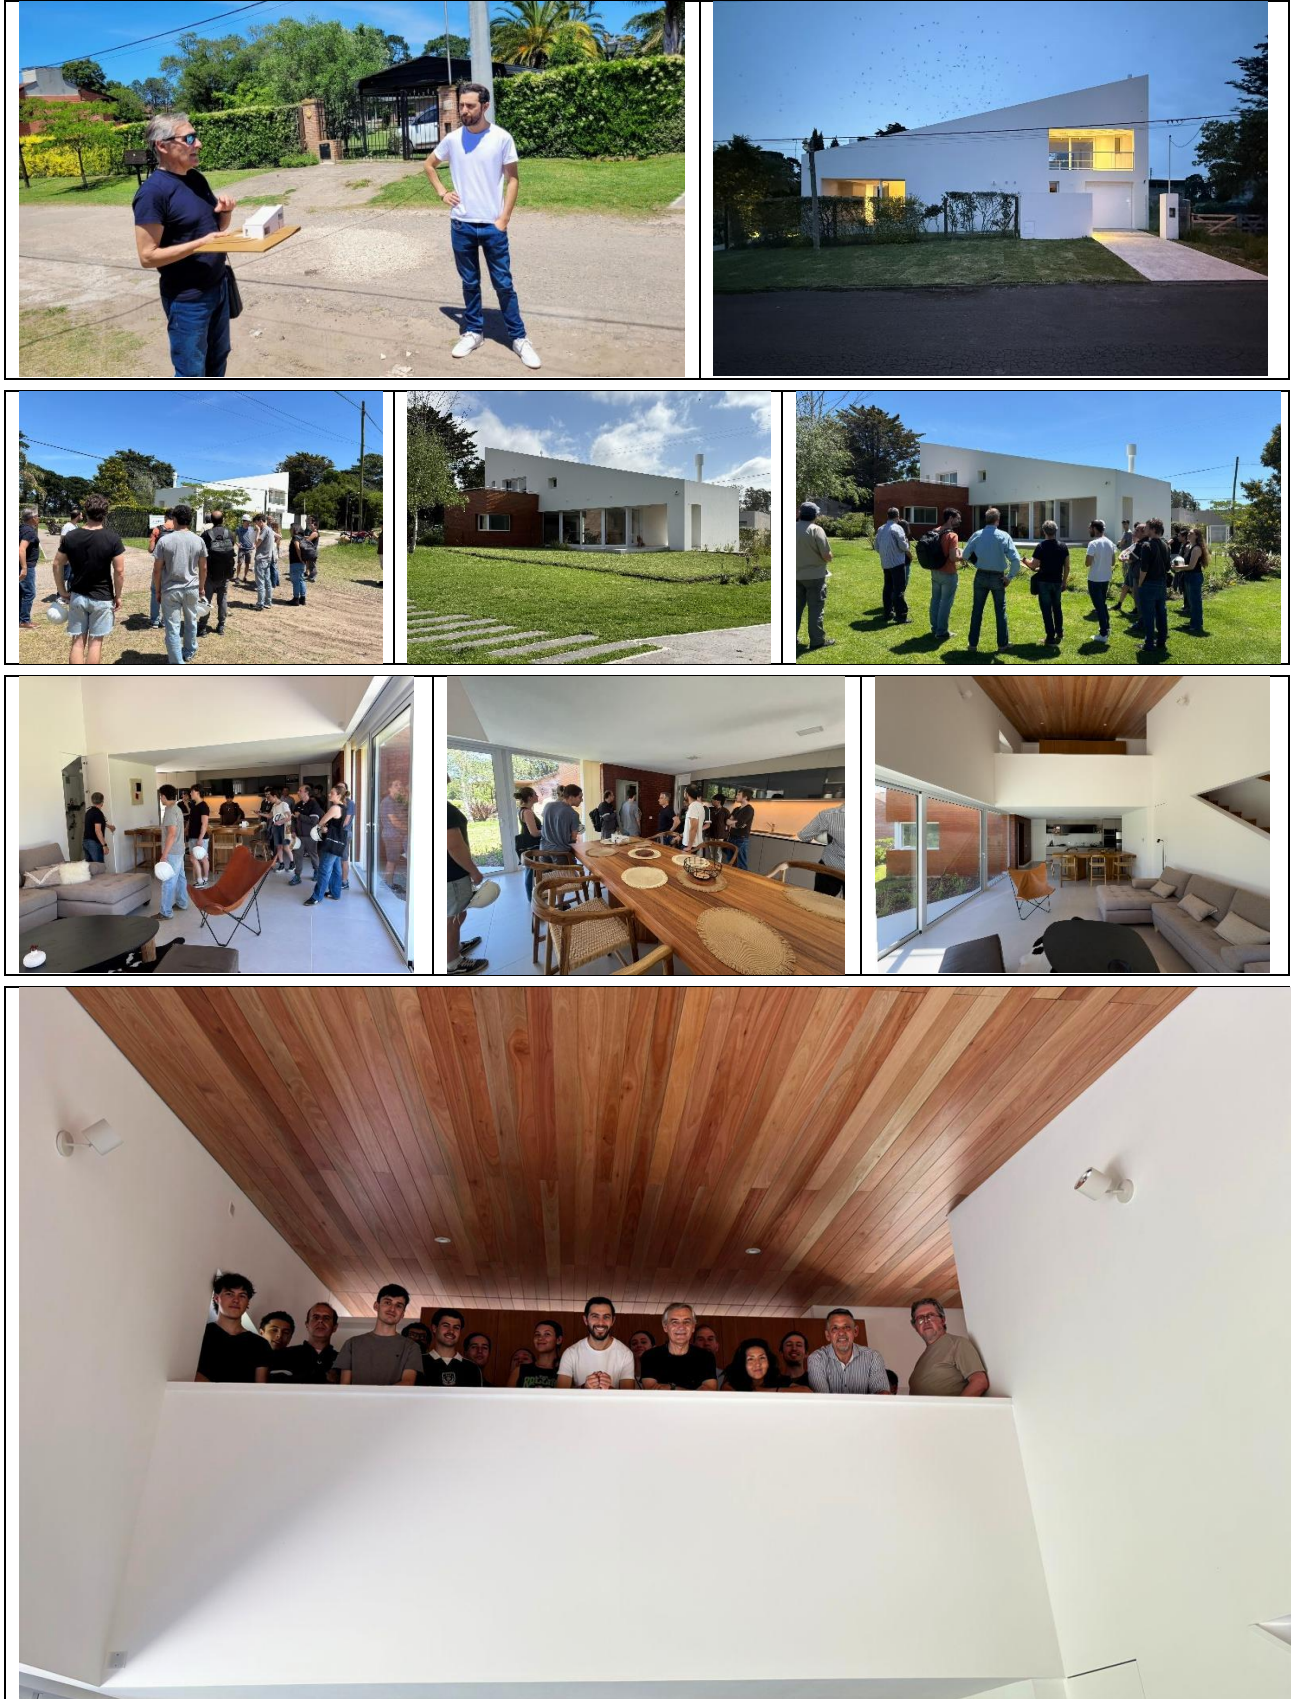
## Vivienda unifamiliar "La Blanquita"

Se trata de una **vivienda unifamiliar moderna**, proyectada para uso permanente (en una etapa futura) por la pareja propietaria. La construcción se emplaza en una **parcela perteneciente al mismo núcleo familiar**, donde coexisten otras edificaciones preexistentes.
